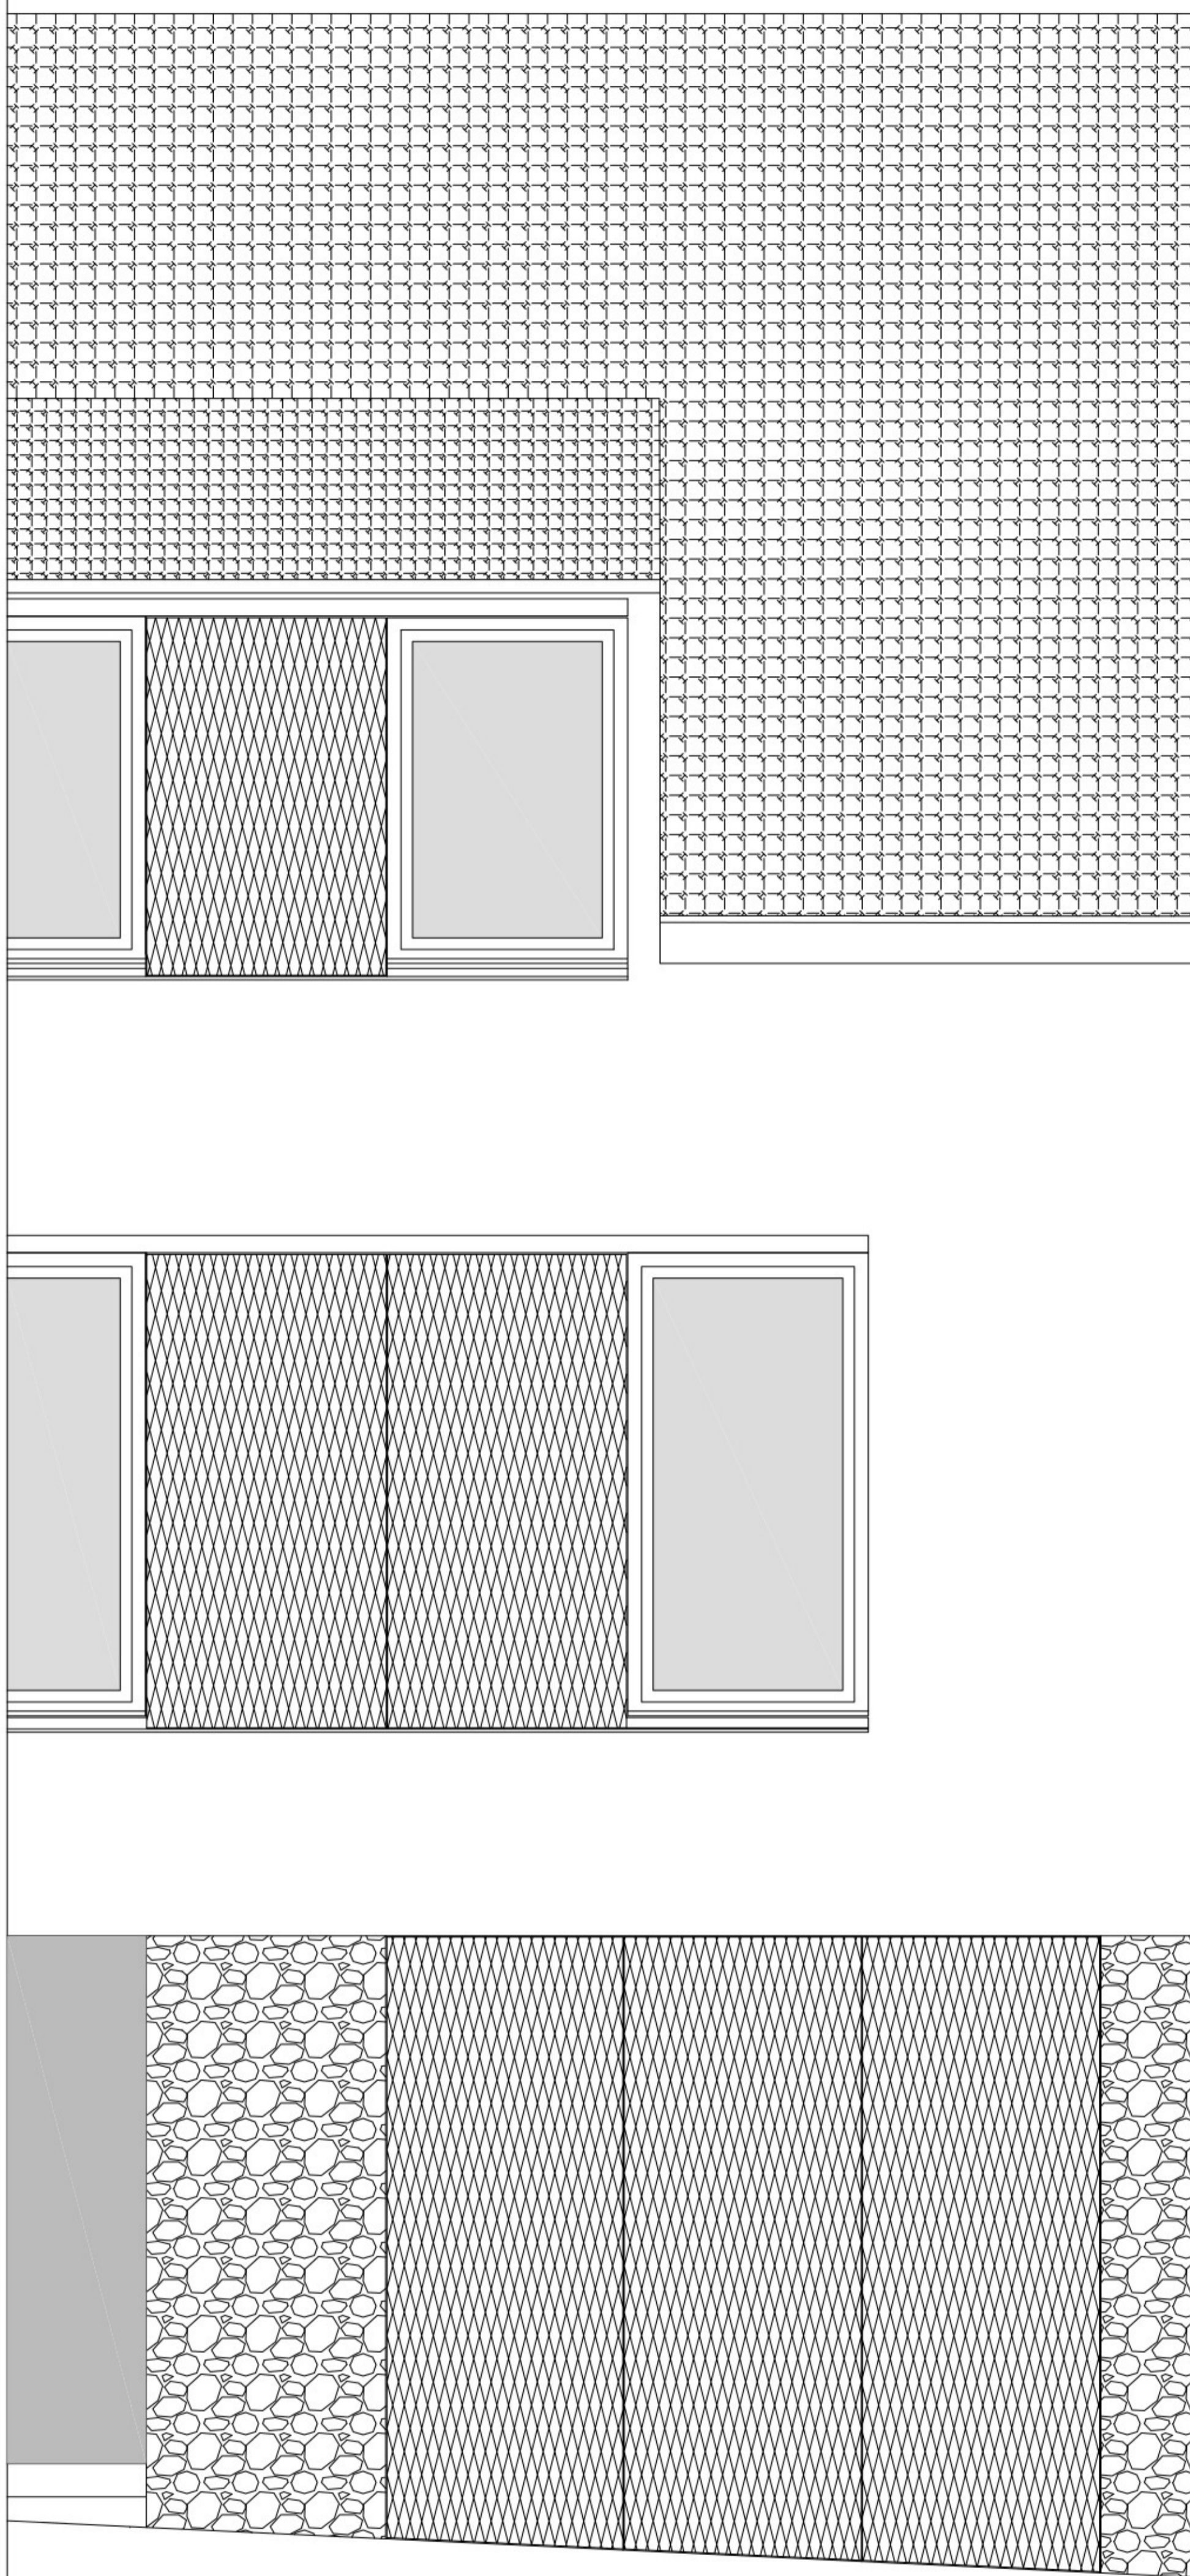
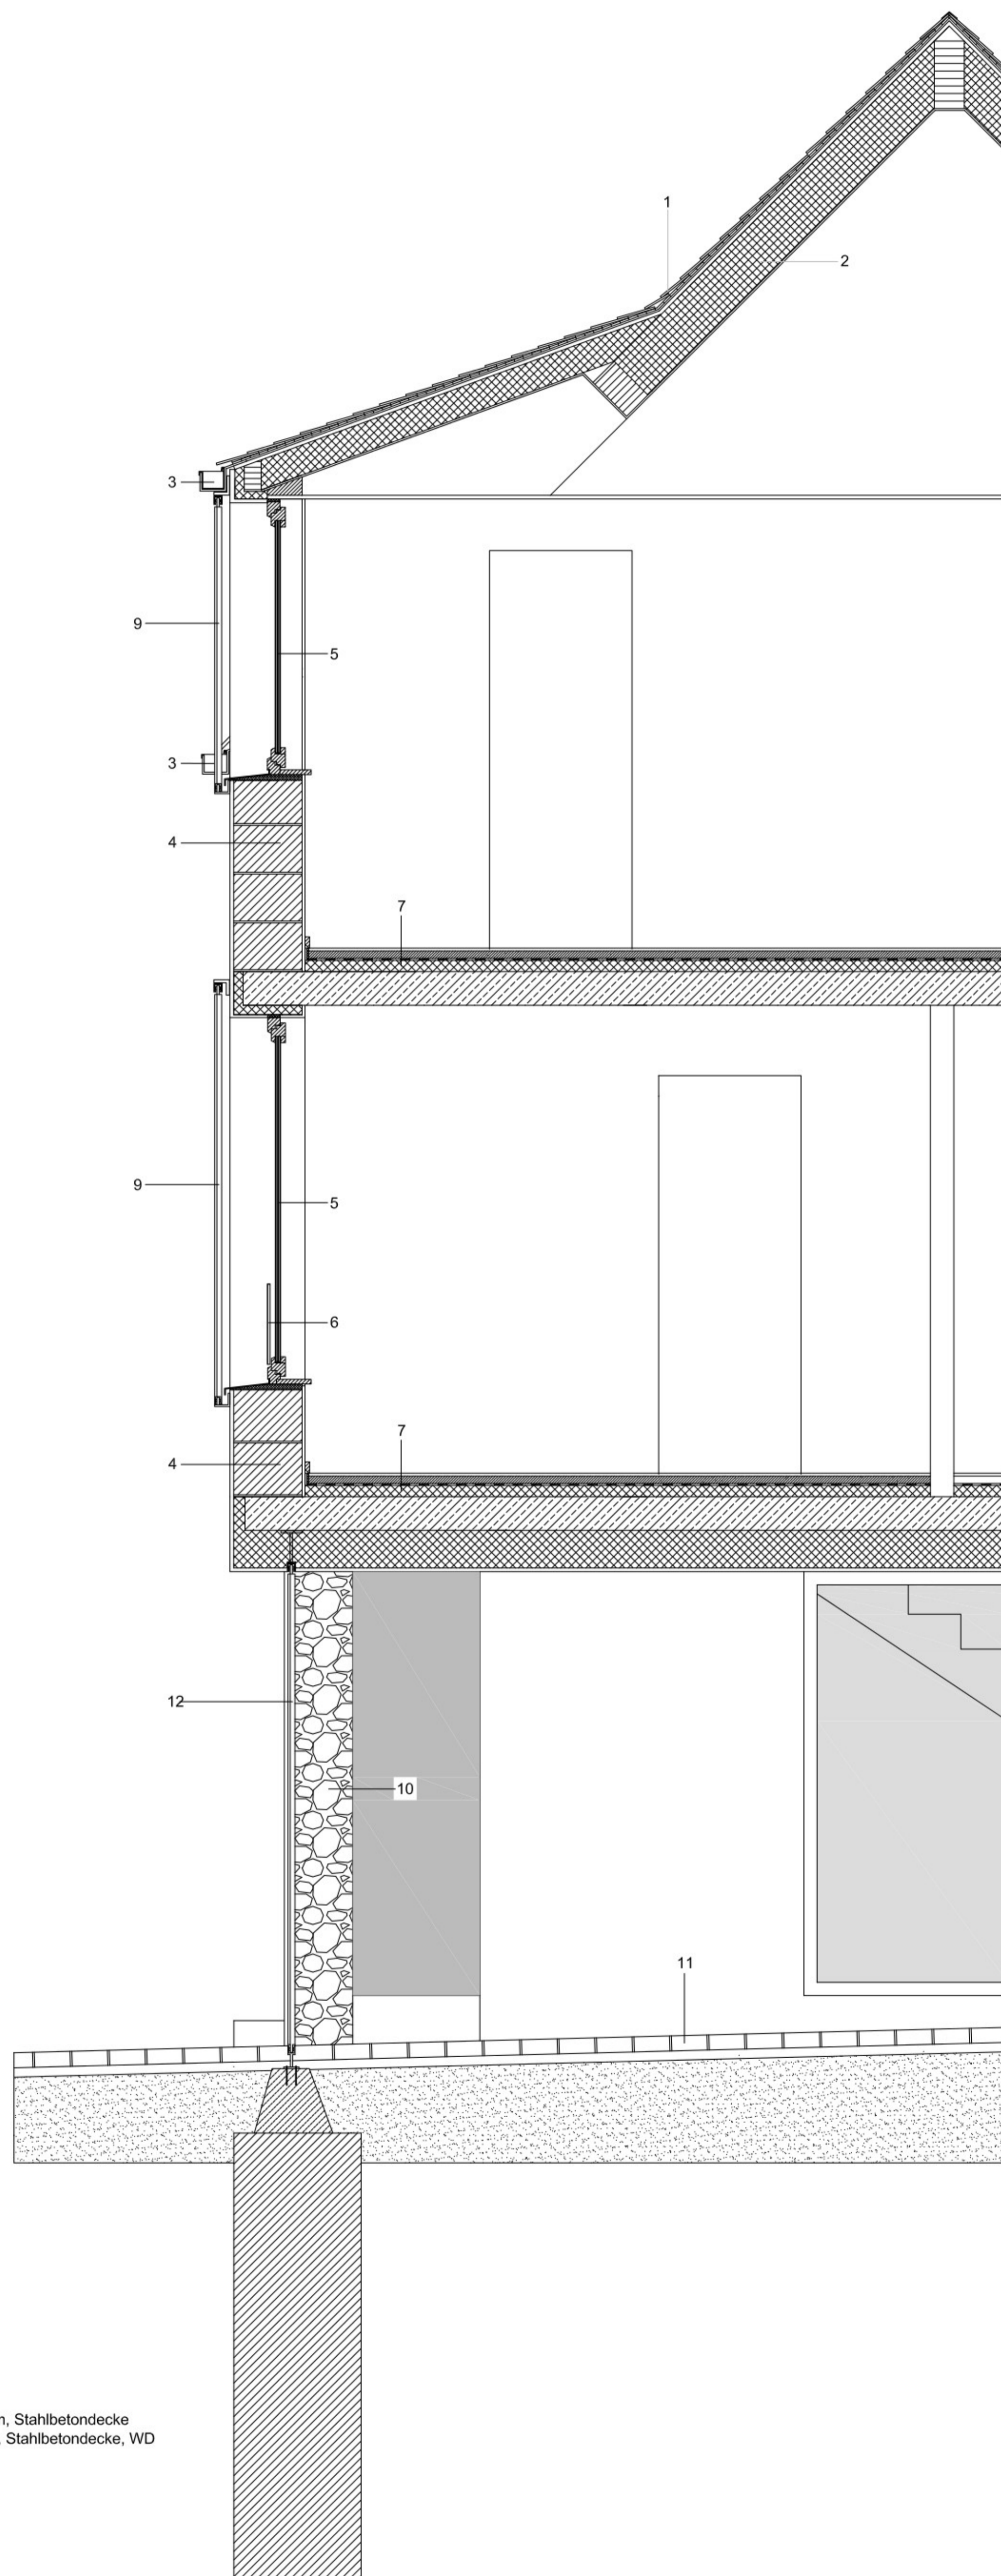
- 1 Doppeldeckung aus Naturschiefer, Schalung Hinterlüftung, Weichfaserplatte diffusionsoffen
- 2 Sparrendach mit Zellulosedämmung, unterseitig OSB-Platte als Scheibe und Dampfbremse

- 3 Dachentwässerung aus Zinkblech
- 4 Mauerwerk 36,5 cm aus Leichtbims 0, 20 mm Außenputz mineralisch, 15 mm Innenputz aus Rotkalk
- 5 Fenster aus Lärchenholz, lackiert mit Ventilack, 3-fach-Verglasung, U-Wert = 0,9 W/m²K

- 6 Absturzicherung aus TRAV-Vergrasung
- 7 Bodenaufbau OG und DG 8 mm Eichenparkett massiv, Zementestrich 55 mm, PE-Folie 2-lagig, Trittschalldämmung 20 mm, Wärmedämmung 40 mm, Stahlbetondecke

- 8 Bodenaufbau EG 10 mm Schieferplatten, Zementestrich 55 mm, PE-Folie 2-lagig, Trittschalldämmung 20 mm, Wärmedämmung 80 mm, Abdichtung, Stahlbetondecke, WD

- 9 Schiebeelement mit Strukturblech in Schienen geführt
- 10 Sichtmauerwerk aus Bruchsteinen, teilweise vorhanden
- 11 Pflasterbelag im Parkbereich
- 12 Falttorelement aus Strukturblechen in Schienen geführt unterseitig mit Teleskopführung
