Tatort Altbau – Nach der Flut

Praktische Hinweise zur Einschätzung und Sanierung von Schimmelpilzschäden

Ingenieurbüro
STOLZE

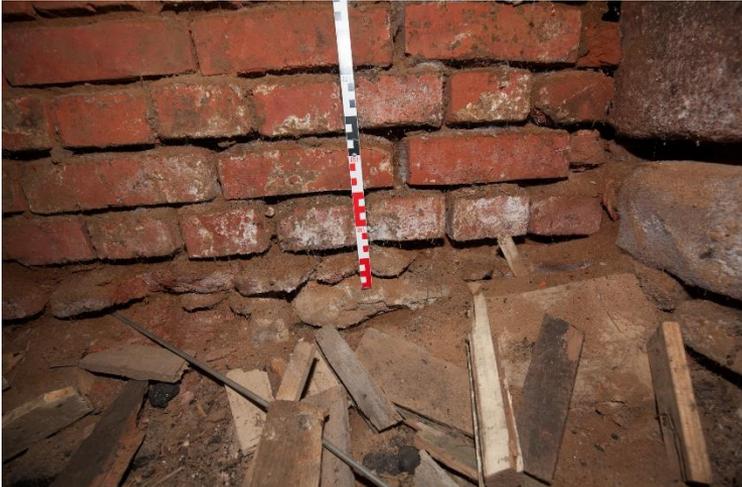
Salzausblühungen:

- Indikator für Wassertransport in der Konstruktion mit Verdunstung an der Bauteiloberfläche
- Keine gesundheitliche Gefährdung
- Zu erkennen an kristalliner Struktur und Reflexion der Kristalle beim Anleuchten

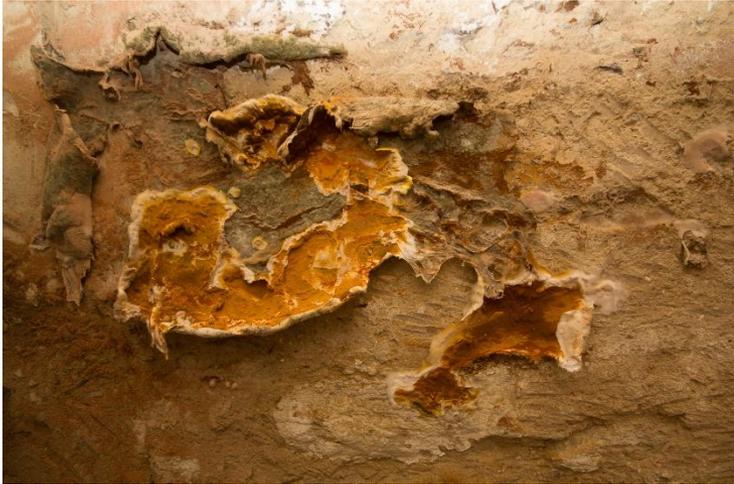
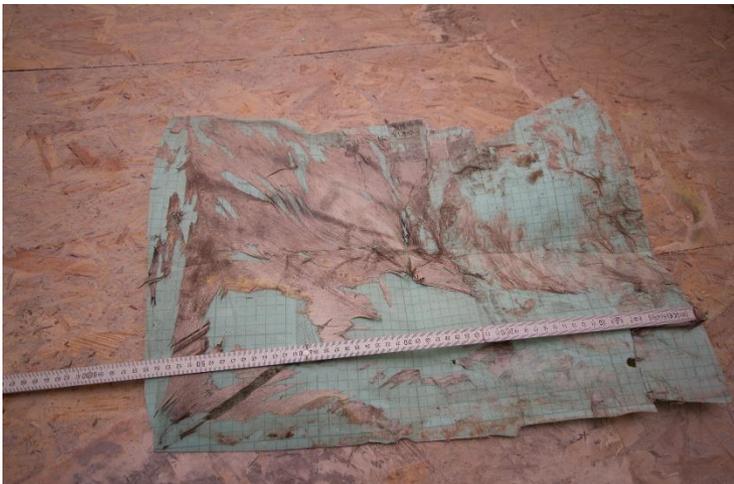
Holzerstörende Pilze:

- Meist geringere Gesundheitsgefahr
- Bilden häufig großflächige Fruchtkörper und Mycelstränge
- Teilweise sehr schädigende Wirkung auf die Bausubstanz
- Sanierung unterscheidet sich maßgeblich zu Schimmelpilzsanierungen

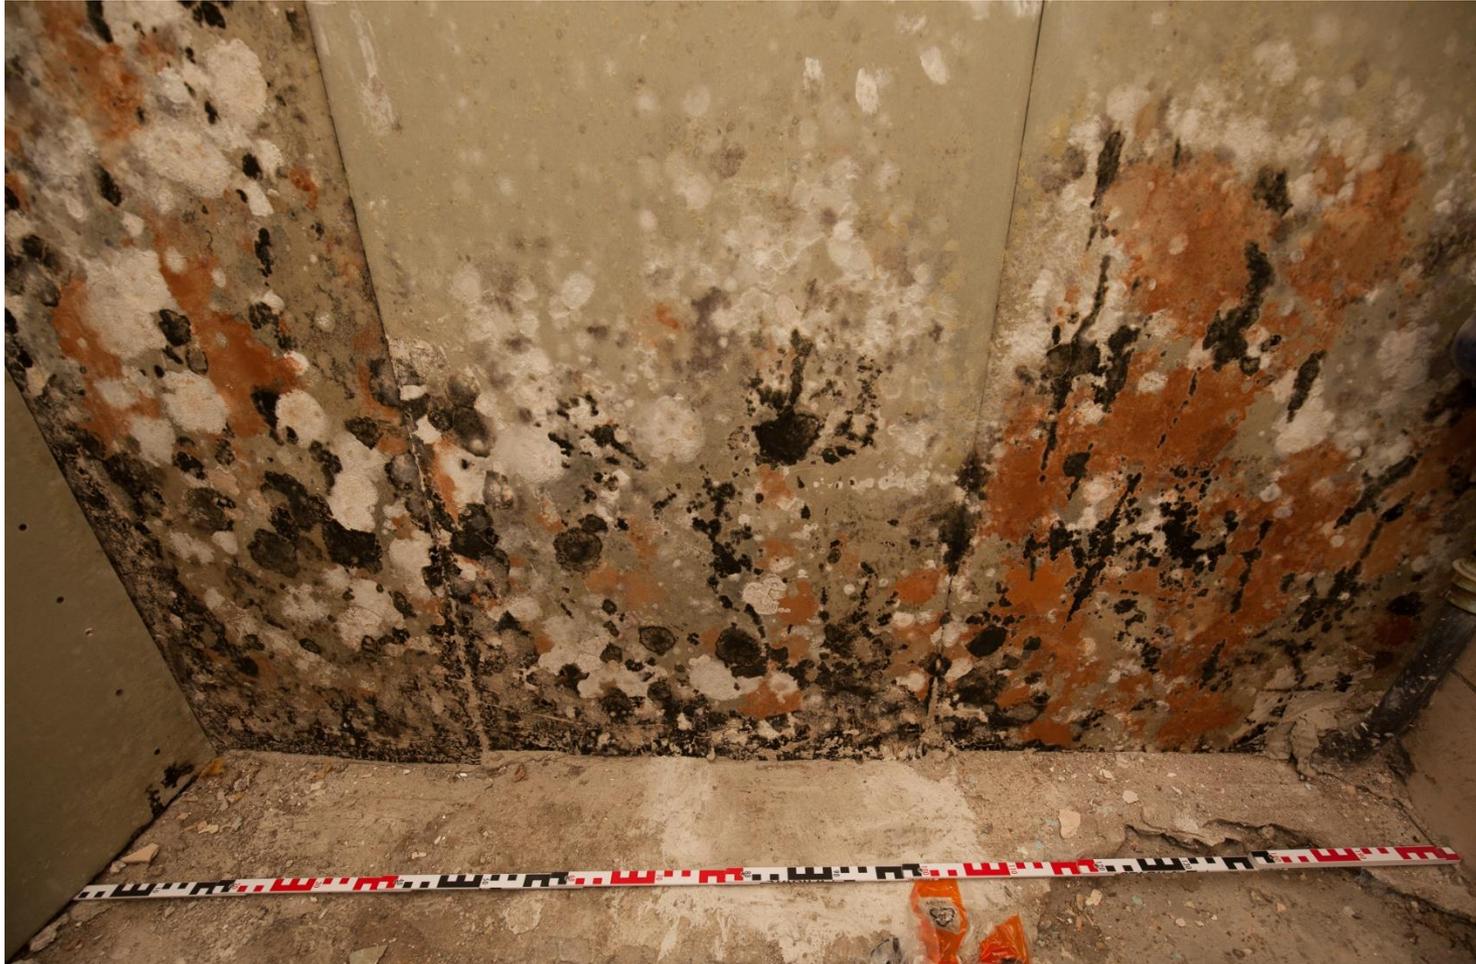
Sichtbaren Schimmelpilzschaden einordnen

- Grobe Einordnung des Schimmelpilzschadens über die Fläche möglich
- Ab einer befallenen Fläche von mehr als 0,5 Quadratmetern sind besondere Schutzmaßnahmen (in einer Gefährdungsbeurteilung) festzulegen
- Im Zweifel ist eine Materialuntersuchung zur Bewertung erforderlich
